〈解説〉

PFAライニング配管の寿命診断

基幹産業事業本部 基幹製品事業部 本 田 誠 一

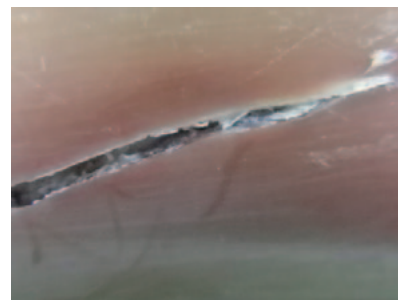
図1 クラック
(光学顕微鏡写真)

クラックとは、図1に示すように“物理的破壊

がある巨視的な亀裂のことで、目視でははっきり割れていると分かるものである。

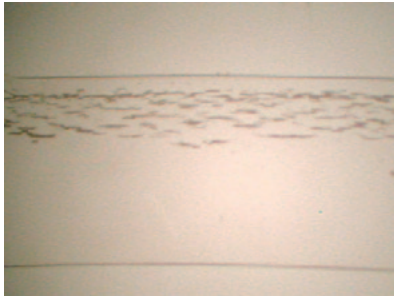
図2 マイクロクラック
(断面光学顕微鏡写真)

クラックの中でも、マイクロクラックとは、正確な定義はないが“物理的破壊がある微視的な亀裂”のことで、図2に示すように表面上は亀裂が無くても、断面を顕微鏡レベルで確認すると微細なひび割れがある。

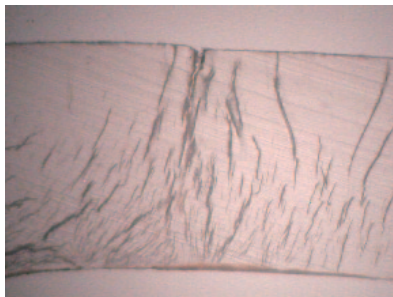
図3 貫通クラック
(断面光学顕微鏡写真)

図3に示すように、クラックがさらに貫通クラックに成長すると薬液の漏れにつながるため、配管の交換が必要となる。

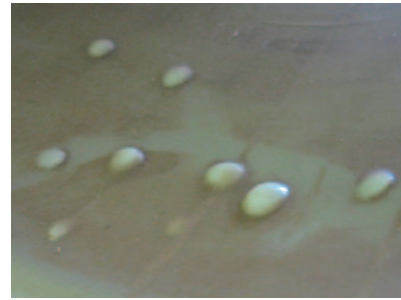
図4 ブリスター
(光学顕微鏡写真)

ブリスターとは、薬液やガスの浸透による水蒸気拡散現象により生じたライニング表面の“ふくれ現象”をいう。図4に示すように、丸く膨れ上がった箇所が複数個発生することがある。

ブリスターの大きさや数などを定期的に管理し、膨れ部分に割れが発生した場合は、ライニングのクラックに成長する必要があるため配管の交換が必要となる。

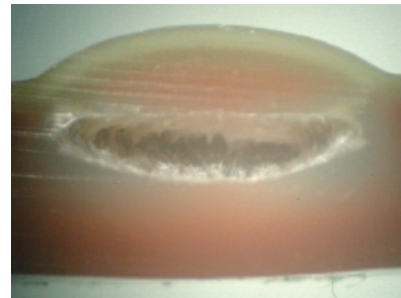
図5 ブリスター
(断面光学顕微鏡写真)

大きいブリスターは図5に示すように肉厚内部から発生するケースが多く、小さいブリスターは図6に示すように表層付近に発生しやすい。

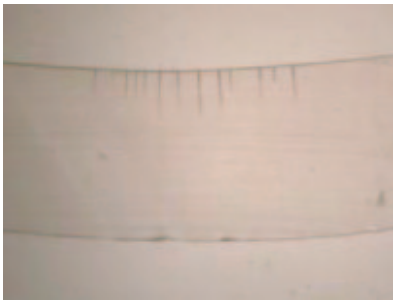
図7 クレーズ
(断面光学顕微鏡写真)

光の屈折により図7のようにスジ状に見えるが、図8のSEM（走査型電子顕微鏡）写真に見られるようにクラックのように割れているわけではないので使用上問題はない。

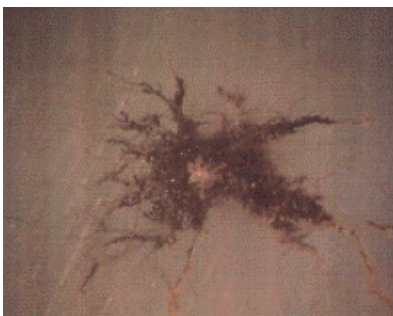
図9 ツリー現象
(光学顕微鏡写真)

絶縁破壊は、図9および図10に示すように放電破壊現象（ツリー現象）となる。

ふっ素樹脂の帯電対策としては、溜まった静電気を逃がすためアースを取ったり、物質同士の摩擦による帯電を少なくするため流速を抑えることが有効である。

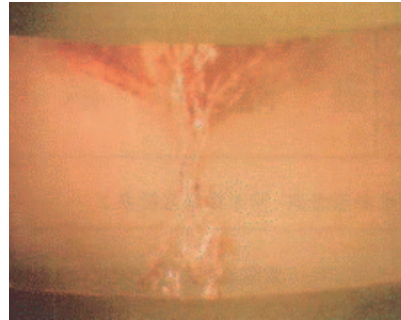
図10 ツリー現象
(断面光学顕微鏡写真)

ピンホールがライニング厚みを貫通した場合は漏れに至るため、配管の交換が必要となる。

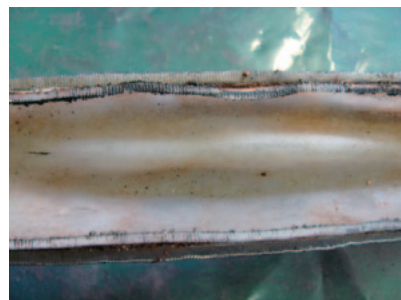
図11 ライニング内面

一つは、図11に示すように、ライニング層を透過した薬液ガスにより外装管が腐食し、ライニング層との間に腐食生成物（鏽）が発生し、ライニング材が内面側に押し込まれるケースである。

対策としては、ライニング材に耐透過性グレードを用いたり、透過したガスを外部へ逃がすために施工されているベントホール機能のより積極的な活用がある。

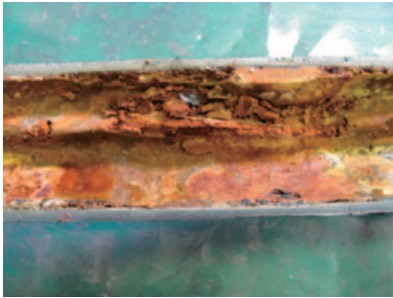
図12 外装管内面

ライニング材を剥がした状態を図12に示す。

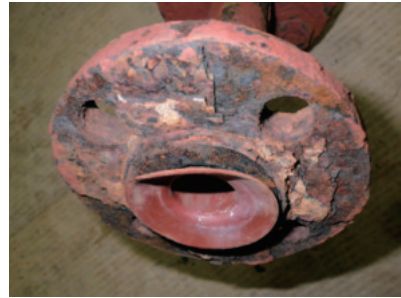
図14 フランジ部の腐食

外装腐食は雨水、湿気などの浸入口でライニング層を透過したガスが溜まり、液化しやすい次の3箇所が発生しやすい。

図14はパイプフレア部の腐食によりフレア面がシールできないくらい腐食した例である。

対策としては、ベントホールの腐食による閉塞がないようにすることや、配管に断熱材を巻

くことで透過したガスを液化させずにそのまま空气中に放出する方法がある。

また外装管をSUSに変更することも選択肢といえる。

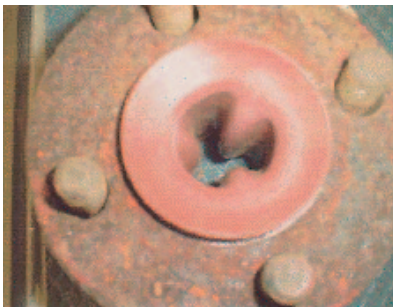
図13 ライニング層の座屈

もう一つは、図13に示すように負圧がかかることでライニング層が内側へ座屈し変形するケースである。

座屈はライニング層の強度不足が原因のため、図13のように3方向からのつぶれる場合が多い。対策としては、ライニング層を厚くすることが最も有効的である。

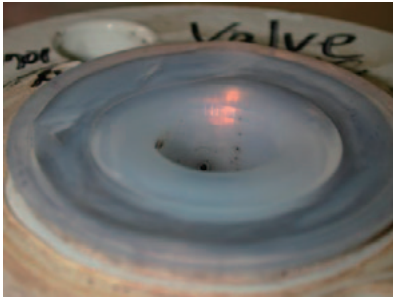
図17 フレア面の変形

図17は、金属ガスケットを使用したことによりフレア面の締付け過剰で変形が発生したケースである。

対策としては、配管接続直前までライニングフレア部についている保護板は外さず、かつガスケットはメーカー指定のものを使用することが必要である。

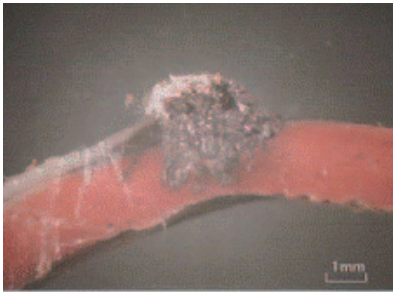
図18 異物堆積
(光学顕微鏡写真)

図18に示すように、重合反応する薬液(モノマー)を使用した場合、透過によりライニング層内部で重合し、ライニング層を破壊して漏れに至る。

本用途での使用は推奨できないが、やむを得ず使用しなければならない場合は、ライニング層を厚くして延命効果を図りながら、定期交換することが必要である。

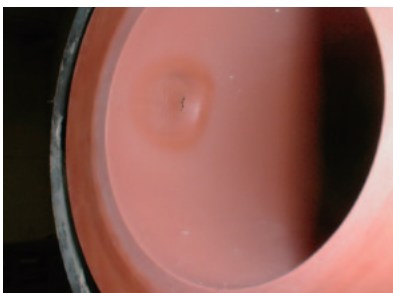
図19 エロージョン

図19に示すように、内部流体がスラリーや粉体で微細な固形物を含んでいる場合、ライニング層の磨耗によって肉厚が減少する。

本用途での使用は推奨できないが、やむを得ず使用しなければならない場合は、ライニング層を厚くして延命効果を図りながら、定期交換することが必要である。

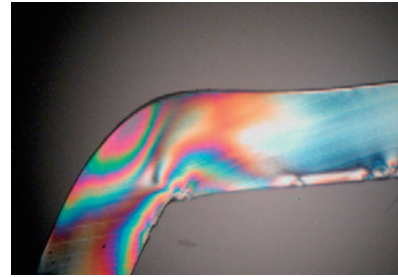
図21 PFAライニング配管フレアコーナー部（偏光顕微鏡写真）

図21はPFAライニング配管フレアコーナー部の偏光顕微鏡写真であるが、コーナーの内側／外側にフレア加工時の残留応力が集中しているのが分かる。
