〈技術レポート〉

(寄稿) 屋外配管の外面腐食診断法について

中部電力株式会社 電力技術研究所 金 森 道 人
中部電力株式会社 碧南火力発電所 高 須 英 明*

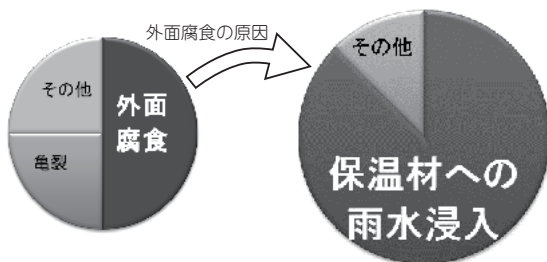
平成21～22年度の当社火力発電所の配管トラブル状況を調査した結果、その半数が屋外配管の保温材への雨水浸入を主因とする外面腐食トラブルであった(図1, 2)。

図2 配管トラブル状況と外面腐食の原因
