〈技術レポート〉

(寄稿) 屋外配管の外面腐食診断法について

中部電力株式会社 電力技術研究所 金 森 道 人
中部電力株式会社 碧南火力発電所 高 須 英 明*

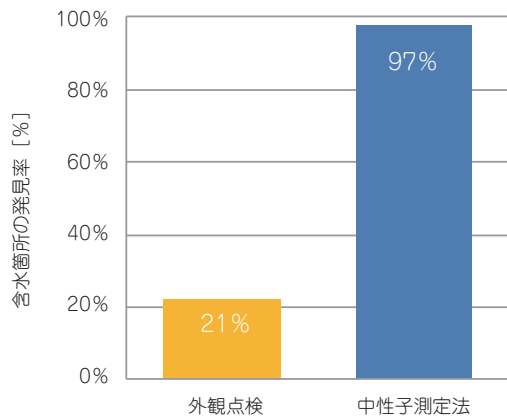
図7に外観点検と中性子測定法による保温材の含水箇所（含水率20%以上）の発見率を示す。当社の実機調査において、実際に保温材の含水箇所は、33箇所あった。この内、32箇所を判定プログラムで発見することができ、含水箇所の発見率は97%であった。一方、外観の目視点検では、33箇所中7箇所（21%）しか発見できなかった。なお、含水なしの判定は60箇所中、58箇所（97%）で的中した。

図7 含水箇所の発見率
