PFAライニング配管の寿命診断

基幹産業事業本部 基幹製品事業部 本 田 誠 一

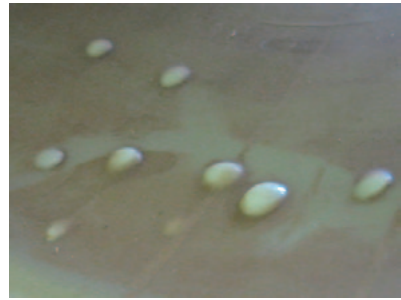
図4 ブリスター
(光学顕微鏡写真)

ブリスターとは、薬液やガスの浸透による水蒸気拡散現象により生じたライニング表面の“ふくれ現象”をいう。図4に示すように、丸く膨れ上がった箇所が複数個発生することがある。

また、ブリスターはライニング内外の温度差が大きく、温度サイクルがかかる場合に発生しやすくなる。

ただし、ブリスターが発生してもただちに使用不可となるわけではなく、ライニングとしての機能が保持されている間は使用上問題はない。

ブリスターの大きさや数などを定期的に管理し、膨れ部分に割れが発生した場合は、ライニングのクラックに成長する必要があるため配管の交換が必要となる。

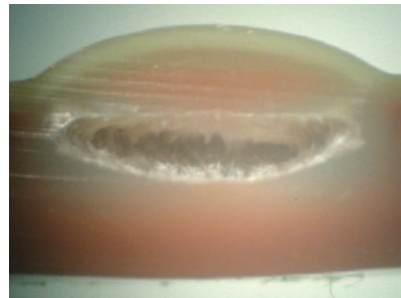
図5 ブリスター
(断面光学顕微鏡写真)

大きいブリスターは図5に示すように肉厚内部から発生するケースが多く、小さいブリスターは図6に示すように表層付近に発生しやすい。

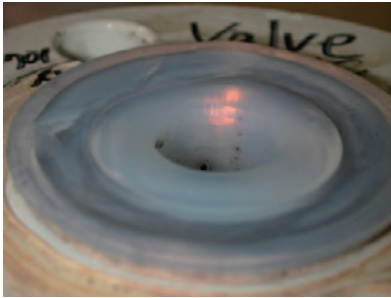
図17 フレア面の変形

接続部であるPFAライニングフレア面は、配管施工時の当てキズや締付け過剰で変形・亀裂が発生しシールができなくなる。

図17は、金属ガスケットを使用したことによりフレア面の締付け過剰で変形が発生したケースである。

対策としては、配管接続直前までライニングフレア部についている保護板は外さず、かつガスケットはメーカー指定のものを使用することが必要である。

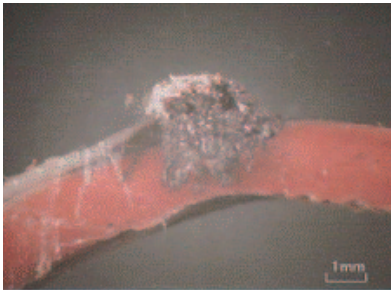
図18 異物堆積
(光学顕微鏡写真)

図18に示すように、重合反応する薬液(モノマー)を使用した場合、透過によりライニング層内部で重合し、ライニング層を破壊して漏れに至る。

本用途での使用は推奨できないが、やむを得ず使用しなければならない場合は、ライニング層を厚くして延命効果を図りながら、定期交換することが必要である。

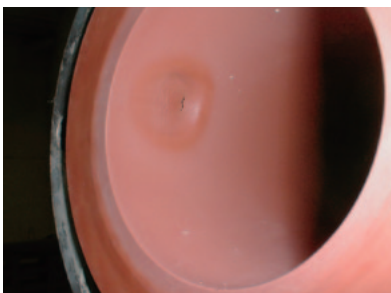
図19 エロージョン

図19に示すように、内部流体がスラリーや粉体で微細な固形物を含んでいる場合、ライニング層の磨耗によって肉厚が減少する。

本用途での使用は推奨できないが、やむを得ず使用しなければならない場合は、ライニング層を厚くして延命効果を図りながら、定期交換することが必要である。

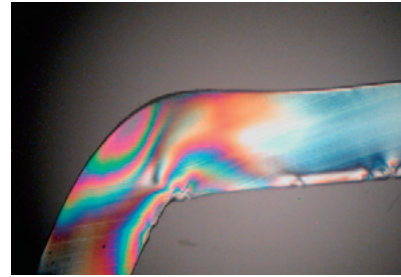
図21 PFAライニング配管フレアコーナー部（偏光顕微鏡写真）

図21はPFAライニング配管フレアコーナー部の偏光顕微鏡写真であるが、コーナーの内側／外側にフレア加工時の残留応力が集中しているのが分かる。
