工法紹介

プラント稼動時に保冷機能を回復させる工法

「保冷材リニューアル工法」

工事業本部 工事技術部 断熱チーム

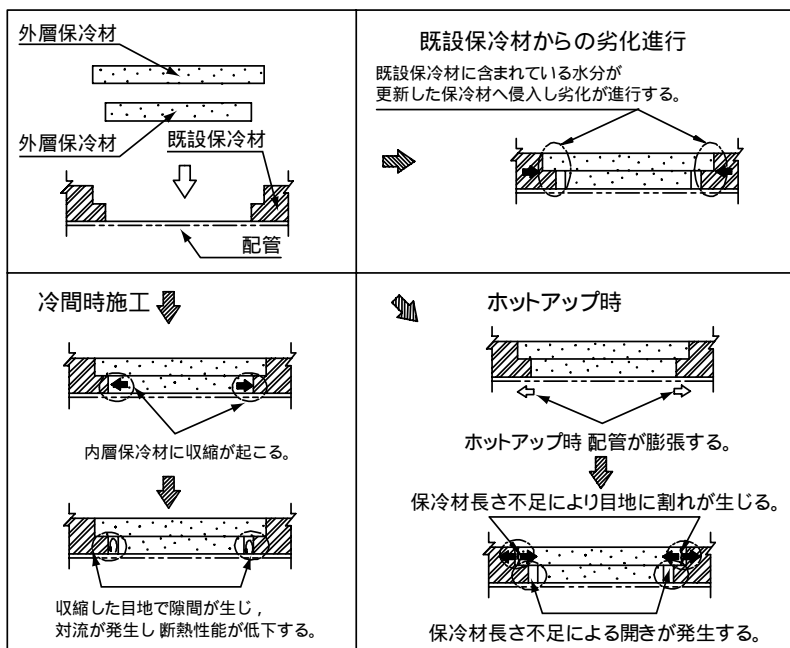
表1 冷間時施工における問題

①冷間時の保冷材の収縮（表1①参照）

冷間時に内層保冷材の目地がウレタンフォームの収縮により隙間が生じ、目地で対流が発生し、断熱性能が低下する。

②ホットアップ時（表1②参照）

配管のホットアップ時には配管の膨張（配管敷設時の長さに戻る）に伴い、新規保冷材も同様に膨張するものの、配管の膨張には追従できず、保冷材の長さが不足し、目地の開きや注入したウレタン発泡フォームに割れが発生する。

③既設保冷材からの劣化進行（表1③参照）

メンテナンス工事では、配管1系統すべてを一度に交換することは入熱の一時的な増大を招き、設備運転上困難であるため、部分的に保冷材を更新する方法を取らざるを得ない。この際、既設保冷材が劣化している場合、新規保冷材との間に境界を作る処置を行なう
