〈解説〉

PFAライニング配管の寿命診断

基幹産業事業本部 基幹製品事業部 本 田 誠 一

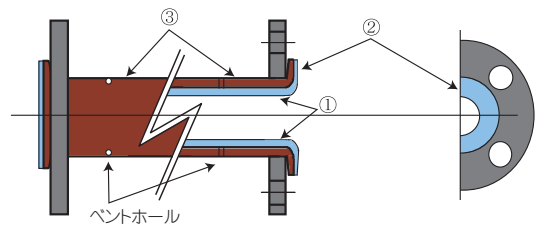
図20 外観観察箇所と観察項目

外観確認	観察項目
① ライニング配管 内面	変形・座屈、プリスターの有無、 キズ・亀裂の有無、堆積物・変色、減肉
② ライニング配管 フレア面	コーナー亀裂、面圧による変形、キズ・亀裂の有無 ※必要であればガスケットの調査
③ 外装管	ベントホール液漏れ、ベントホールのつまり、 外装管腐食、フランジ腐食

ライニング配管内面、フレア面、外装管（特にベントホールやフランジ部分）を観察する。

外装管については腐食が最も先に発生するベントホール、フランジ（パイプフレア部）が観察ポイントとなる。

また、ベントホールは腐食だけでなく、詰まりや液漏れ痕も確認する。
