〈技術レポート〉

(寄稿) 屋外配管の外面腐食診断法について

中部電力株式会社 電力技術研究所 金 森 道 人
中部電力株式会社 碧南火力発電所 高 須 英 明*

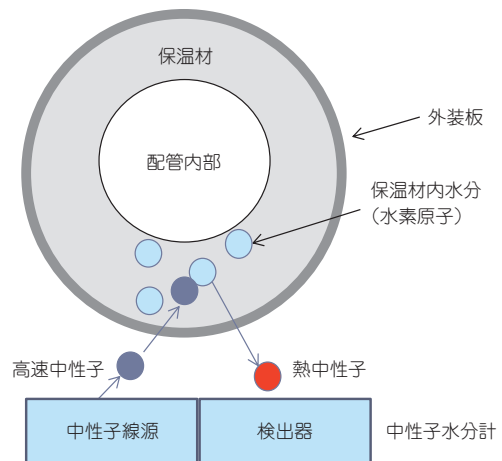
図3 中性子水分計の測定イメージ

図3に屋外配管の断面からみた水分測定イメージを示す。中性子水分計は、中性子線源(カリホルニウム)から高速中性子が照射される。高速中性子は、雨水の浸入により、保温材内部に溜った水(水素原子)と衝突を繰り返して、速度の遅い熱中性子に変化する。水分計の検出

器はこの変化した熱中性子数をカウントする。中性子は屋外配管の外装板などの鉄皮（金属）を透過する性質をもつため、外装板と保温材を付けた状態で保温材中の水分が検知できる。1か所あたりの測定時間は、数十秒と短時間であり、結果は、1分間あたりの熱中性子のカウント数（cpm）で表される。

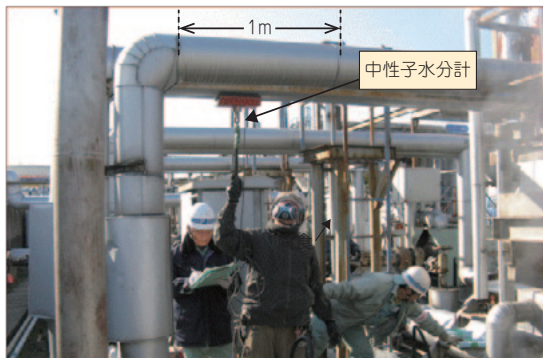
図4 水分測定の様子

図4に当社発電所構内の実機配管での中性子水分計による測定の様子を示す。測定は、当社の2発電所、配管長約2kmを対象に1m間隔で、延べ1週間程度で実施した。

保温材の含水率は、水分計測後、測定箇所の内、93か所を選定して外装板と保温材を解体し、保温材の重量、体積、および比重から算出した。

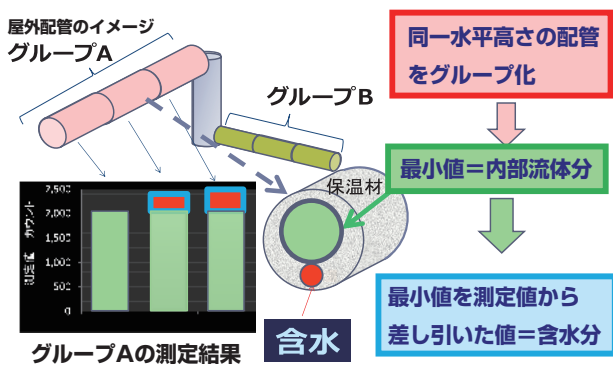
図8 内部流体補正のイメージ図

また、配管内部が満水と無しの場合を比較すると、保温材の含水率によらず、内部流体分としてほぼ一定値が上乘せされることがわかった。しかし、実機では内部流体の有無や量は外観からは判別できない。そこで、配管の水平高さ、直線性、傾斜、曲りなどの外観情報を基に、同じ内部流体量が含まれる同一水平高さの配管部分をグループ化して、内部流体量の解析法を検討した。その結果、内部流体測定値（グループの最小値）を差し引くことで、保温材の含水が判別できることがわかった。（補正の考え方のイメージは図8参照）
