PFAライニング配管の寿命診断

本稿では、当社でのふっ素樹脂PFA（パーフルオロアルコキシアルカン）を使ったライニング配管（以降、PFAライニング配管）の寿命診断について紹介する。

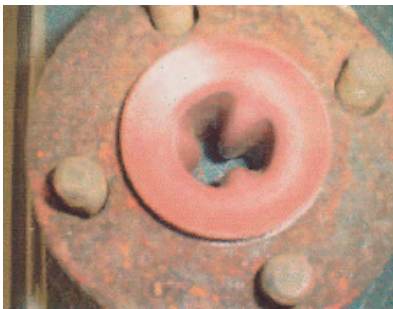
図13 ライニング層の座屈

もう一つは、図13に示すように負圧がかかることでライニング層が内側へ座屈し変形するケースである。

座屈はライニング層の強度不足が原因のため、図13のように3方向からのつぶれる場合が多い。対策としては、ライニング層を厚くすることが最も有効的である。
