〈解説〉

プラントにおけるサーモグラフィによる熱診断

基幹産業事業本部 工事事業部 工事技術部 梶原啓太

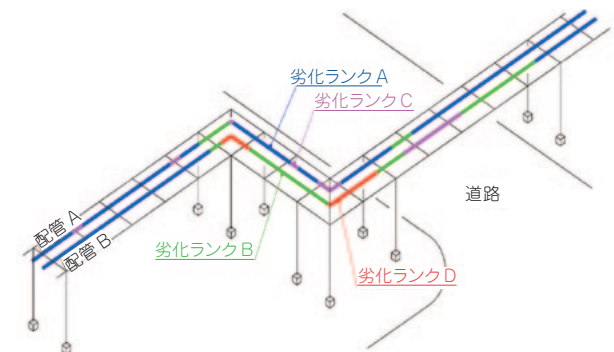
図3 保温・保冷材劣化マップ例

熱画像から，放散・侵入熱量を算出し，保温・保冷材の劣化状態をイメージ化した劣化マップを作成することができる（図3参照）。判定基準の是非は，各プラントの事情に合わせて検討する必要があるが，この劣化マップによってメンテナンス優先エリアを容易に設定でき，効果的かつ効率的なメンテナンスを行うことができる。
