〈解説〉

PFAライニング配管の寿命診断

基幹産業事業本部 基幹製品事業部 本 田 誠 一

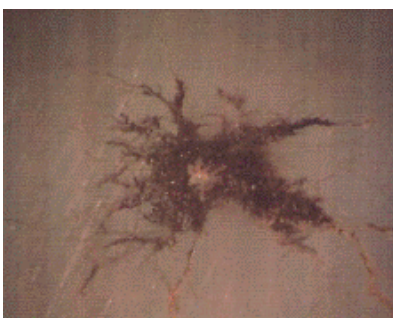
絶縁破壊は、図9および図10に示すように放電破壊現象（ツリー現象）となる。

図9 ツリー現象
(光学顕微鏡写真)
